## Kunstgræsbaner: Det rene wild west!

**Ingeniør Carsten Sigvert siger, at uvidenhed og myter fører til dårlige baner og spild af millioner af kroner: forsøg i Silkeborg skal bringe facts på bordet**

# På vej mod forbud mod gummigranulat

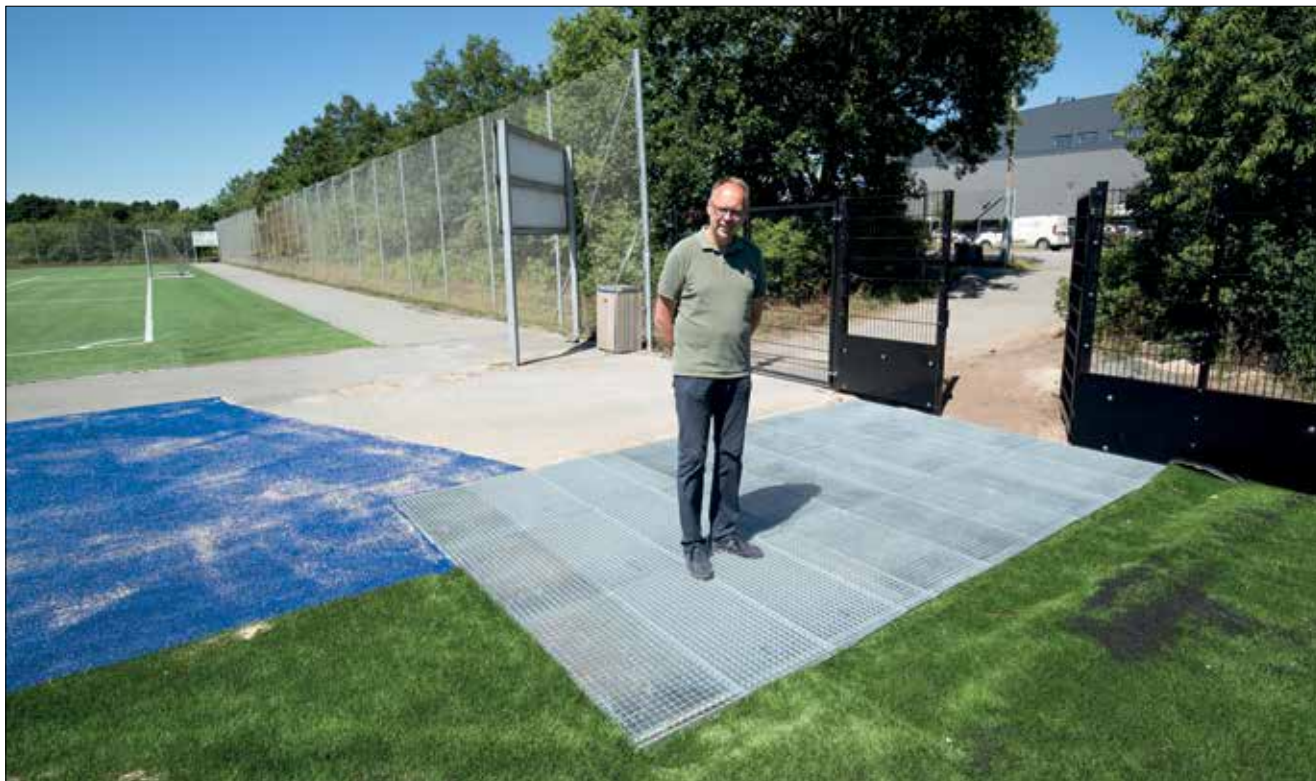
**Manden på risten:** Carsten Sigvert på slusen, som skal fange gummigranulat: Den overdækkes og der kommer bænke, så fodboldspillerne kan sidde og tage støvlerne af. Bag ved tv. genbrugsgræsset fra stadion, som er den grå bygning th. Det blå kunstgræs er markering af fodgængerområdet mellem fodboldbanerne. HI's blad vil følge forsøgene i Silkeborg. Du kan også følge dem hér: <https://silkeborgbanen.dk>. Læs også artiklen på side 9 om EU's mulige forbud mod gummigranulat.

Der laves også en sluse, som alle spillerne skal igennem, hvor de kan sættes sig og tage støvlerne af og tømme dem for gummigranulat.

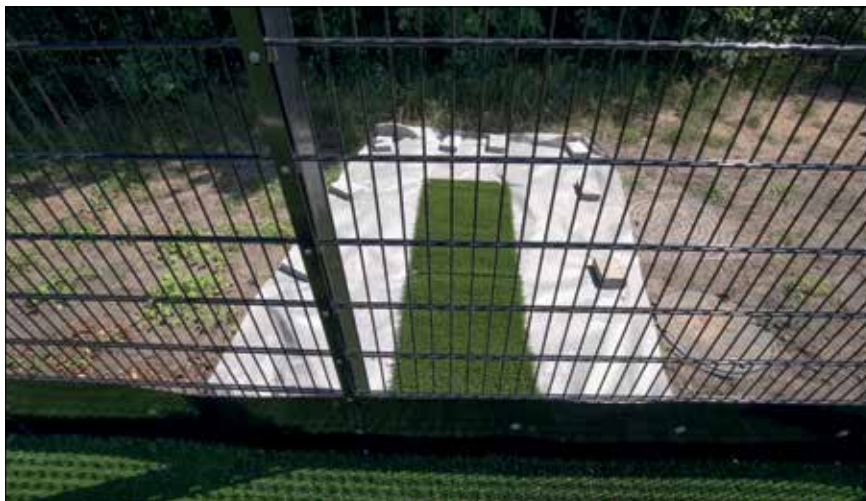
*Der er barrierer i forskellige højder rundt om banen – og udenfor er lagt kunstgræs for at se, hvilken højde, som bedst holder gummigranulat inde på banen.*

I Silkeborg forsøges bl.a. med forskellige højder på barriererne omkring en bane for at se, hvad der bedst holder gummigranulatet inde på banen.

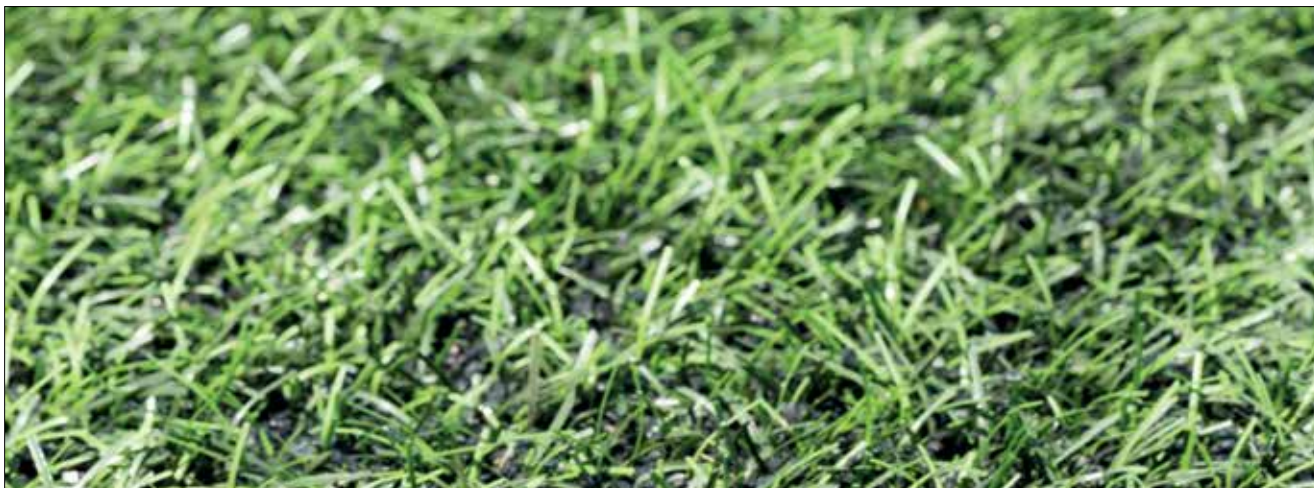
*Gummigranulat – da der er tale om mikroplast, vil EU via et forbud havde begrænset udbredelsen.*
